Frederiksberg Kirke

Kompleks "vinduespudsning" i Frederiksberg Kirke gav smukt lysindfald

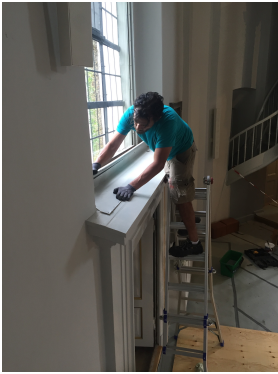
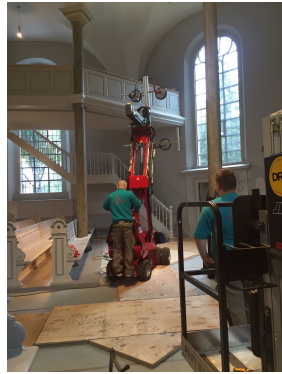
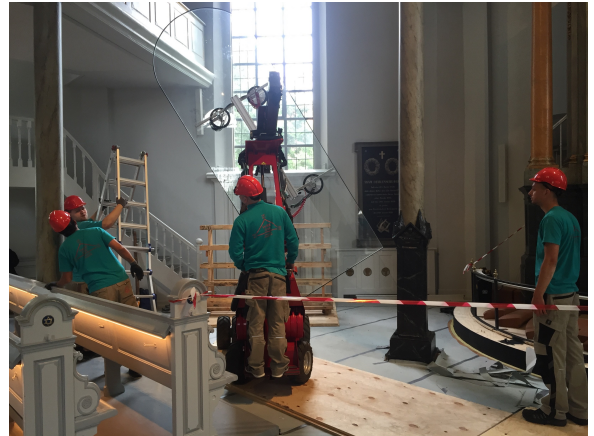
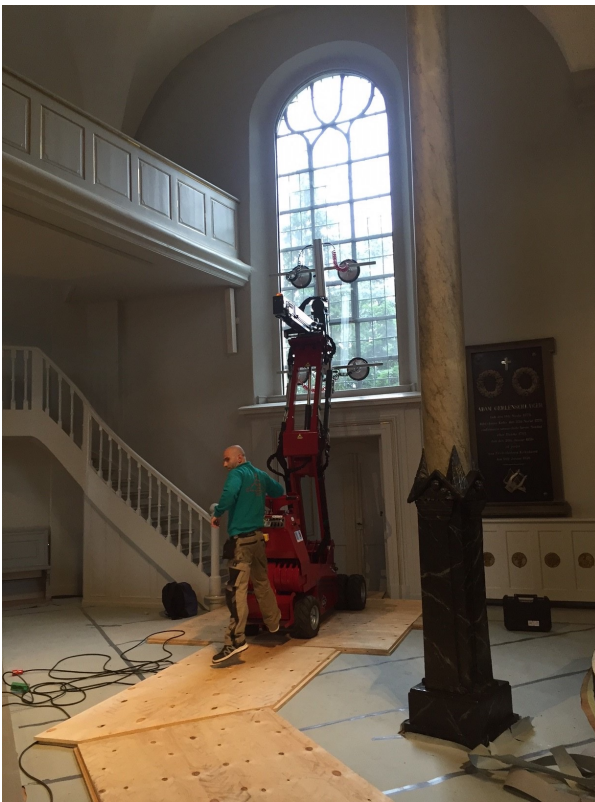
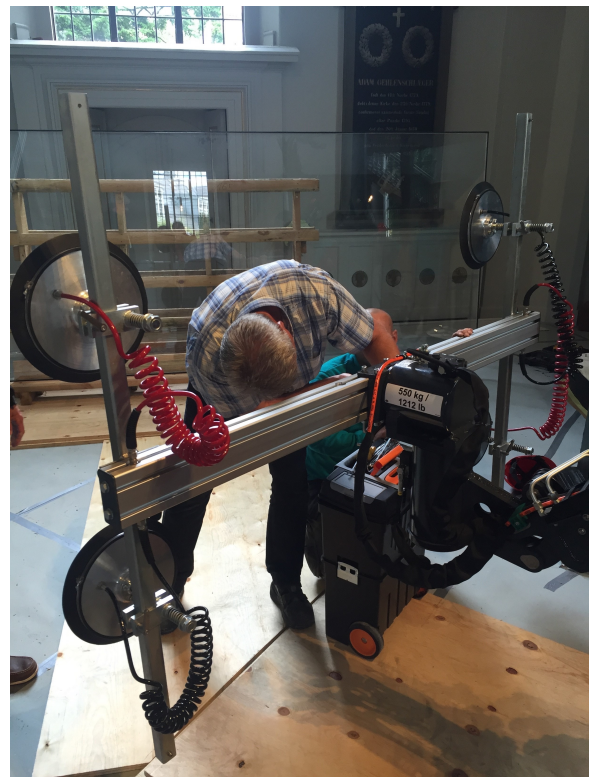
Frederiksberg Kirke

24 års støv havde samlet sig mellem forsatsruden og de to store blyindfattede vinduer ved alteret i Frederiksberg Kirke. Det mere end fem meter høje, ubeskyttede vinduesglas uden ramme skulle tages ned, så ruderne kunne blive pudset indvendigt - for første gang. SnoerGlas stod for opgaven med nedtagning og reetablering - en noget krævende "vinduespudsning", der blev udfordret af kirkens nye trægulv og en gammel grav.

Glasliftens øverste sugekopper kunne imidlertid ikke nå højere end 4,5 meter, og da det fem meter høje vindue sad godt to meter oppe, kunne liftens kun holde ruden i rudens nederste del. Der var derfor fare for, at toppen af vinduet blev sat i svingninger så det tynde glas ville knække under sin egen vægt. Det blev en nervepirrende nedtagning!

Heldigvis lykkedes det med stor forsigtighed og takket være Snoers dygtige glarmestre at løfte glasset ned – også uden at nogen faldt i graven. Vinduet blev rent, og kirkegængerne kunne igen nyde det smukke lysindfald i den 300 år gamle kirke.

I dag bruger man heldigvis lifte, men med et nylagt trægulv og en gammel grav under vinduet var opgaven alligevel ikke helt nem. Arkitekten havde bedt om en lift, der ikke var for tung, da hun var bange for, at den ville gå gennem gulvet og falde ned i en underliggende grav. Den 250 kg. tunge rude blev derfor løftet med en lille glaslift, der kun kunne løfte 550 kg. **Desuden** blev der lagt forstærkningsplader under liften for at skåne det nylagte trægulv.
